Status på Skånes alléer

- en studie av vitalitet, risker och åtgärder på vuxna alléträd

Josefin Hardebrink och Mia Nivard

Examensarbete 15 hp
Landskapsingenjörsprogrammet
Självständigt arbete vid LTJ-fakulteten, SLU
Alnarp 2011

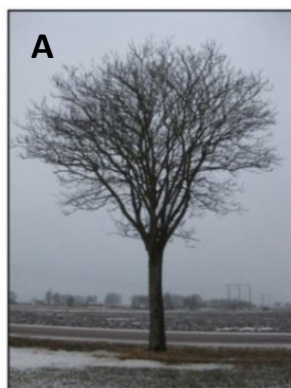
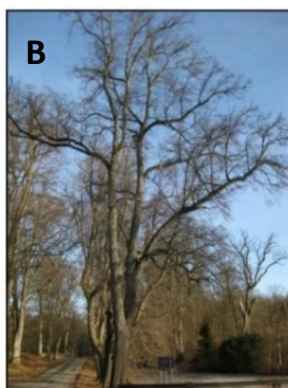
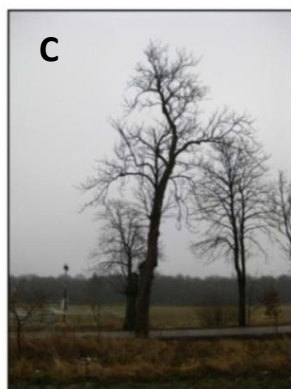
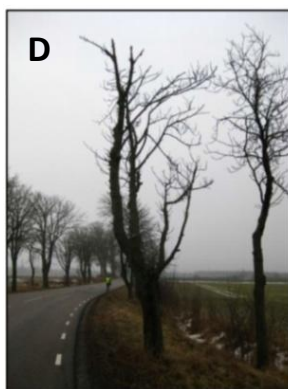
Figur 3. Exempel på träd i de olika vitalitetsklasserna A (bild A), B (bild B), C (bild C), D (bild D).

A Träd med vitalitet A har en tät krona med god skotttillväxt, inga större döda eller knäckta grenar, inga anmärkningsvärda rot-, stam- eller kronskador samt god övervallningsförmåga, se figur 3.

B Träd med vitalitet B har en något begränsad tillväxt och/eller dålig övervallning. Kan ha rot- stam eller kronskador som ej bedöms påverka vitaliteten märkbart, se figur 3.

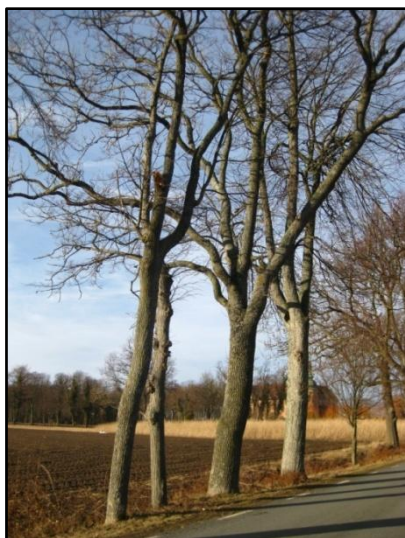
Figur 4. Tätt planterade träd.

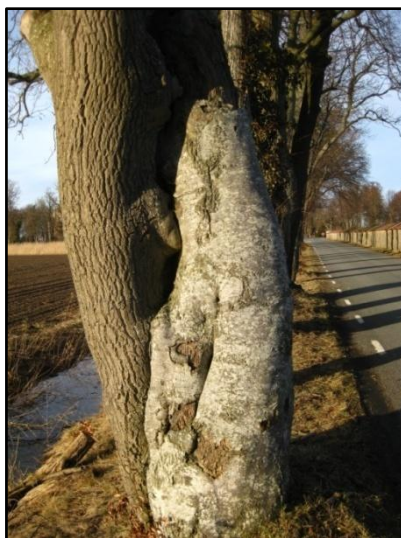
Figur 5. Träd som vuxit ihop.

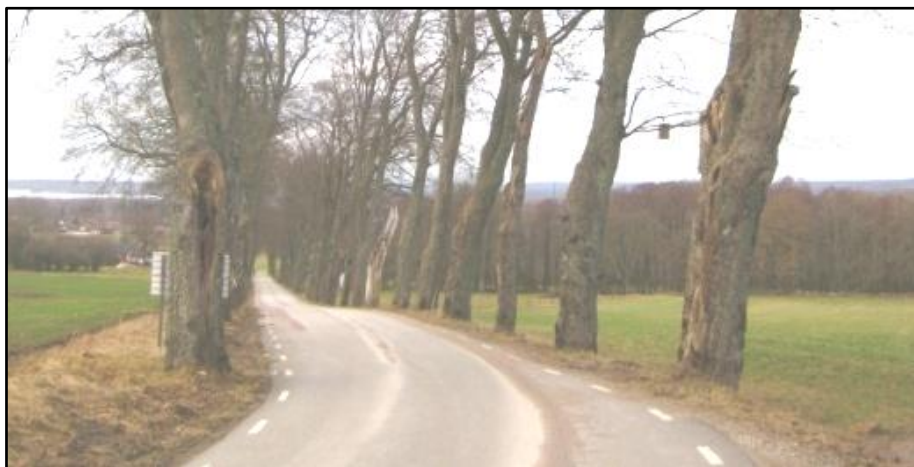
Anmärkningarna i allé 6, Lyby – Osbyholm, består främst av påkörningsskador av olika slag samt reducerad övervallningsförmåga på grund av beskärningsfel eller knäckta grenar, se figur 6. På många av träden hittades också döda och intorkade grenar. Både påkörningsskador och beskärningsfel gör att vitaliteten ur ett långsiktigt perspektiv kommer att försämrast. Träden har överlag en dålig vitalitet med mycket begränsad chans till återhämtning.

Figur 6. Allé med mycket påkörningsskador.

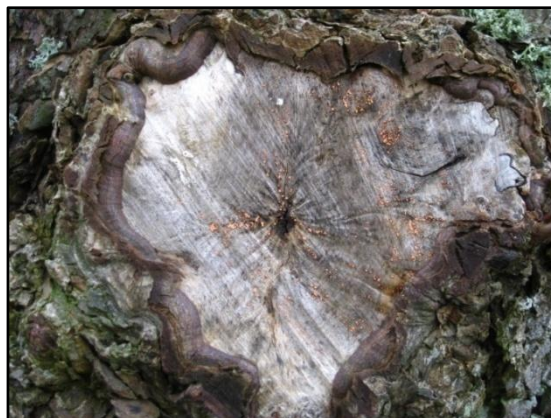
Allé 8, Andrarum kyrka – Christinehofs ekopark, består till största del av hästkastanj men här finns även ek och tidigare har här även funnits alm. Vitaliteten är även på denna allén genomgående låg. På stammarna kunde stora beskäringsskador ses också här där man bland annat beskurit bort övervallningar. Ett flertal träd uppvisade röta vilket försämrar trädets status. På några av träden syntes rödvårtsjuka vilket är en svamp som angriper död ved. Den förekommer ofta på träd som blivit beskurna på felaktigt sätt, till exempel då man kapat för stora grenar eller lämnat tappar så att trädet får svårt att övervalla skadan,⁵ se figur 7. Denna sjukdom kan också vara ett tecken på att trädet är försvagat och stressat (Pettersson & Åkesson, 1998).

Figur 7. Rödvårtsjuka på felbeskuren hästkastanj.
